# **20 Jahre 1000-Dächer-Programm: Langzeiterfahrungen in Sachsen**

Autor:

Prof. Dr. Udo Rindelhardt, Dresden

SAENA GmbH, Dresden

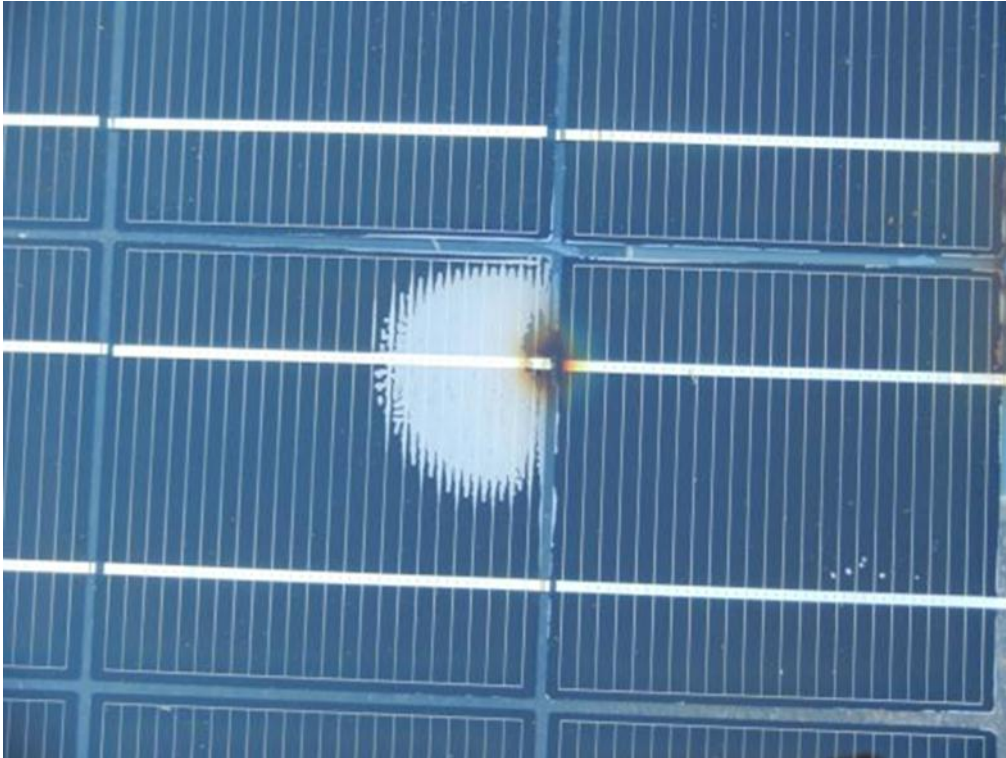
Wie bereits erwähnt wurden die Module der DASA-Baureihe MQ grundsätzlich wegen eines Herstellungsfehlers (Bild 10) als Garantiefall ausgetauscht. Die Mehrzahl dieser Modulwechsel erfolgte im Zeitraum 1999-2001. Eine PVA wurde bis zum Totalausfall im Jahr 2005 (vgl. Abschnitt 4.10) weiterbetrieben und dann erneuert, eine weitere PVA wird noch heute symbolisch - mit allerdings marginalen Ergebnissen - weiter betrieben.

*Bild 10: Fehlerbild der ursprünglich eingesetzten MQ-36-Module der DASA. An den fehlerhaft verlöteten Zellverbindern kam es zu Überhitzungen und schließlich zur Unterbrechung der Stromleiter (PVA Strehla)*

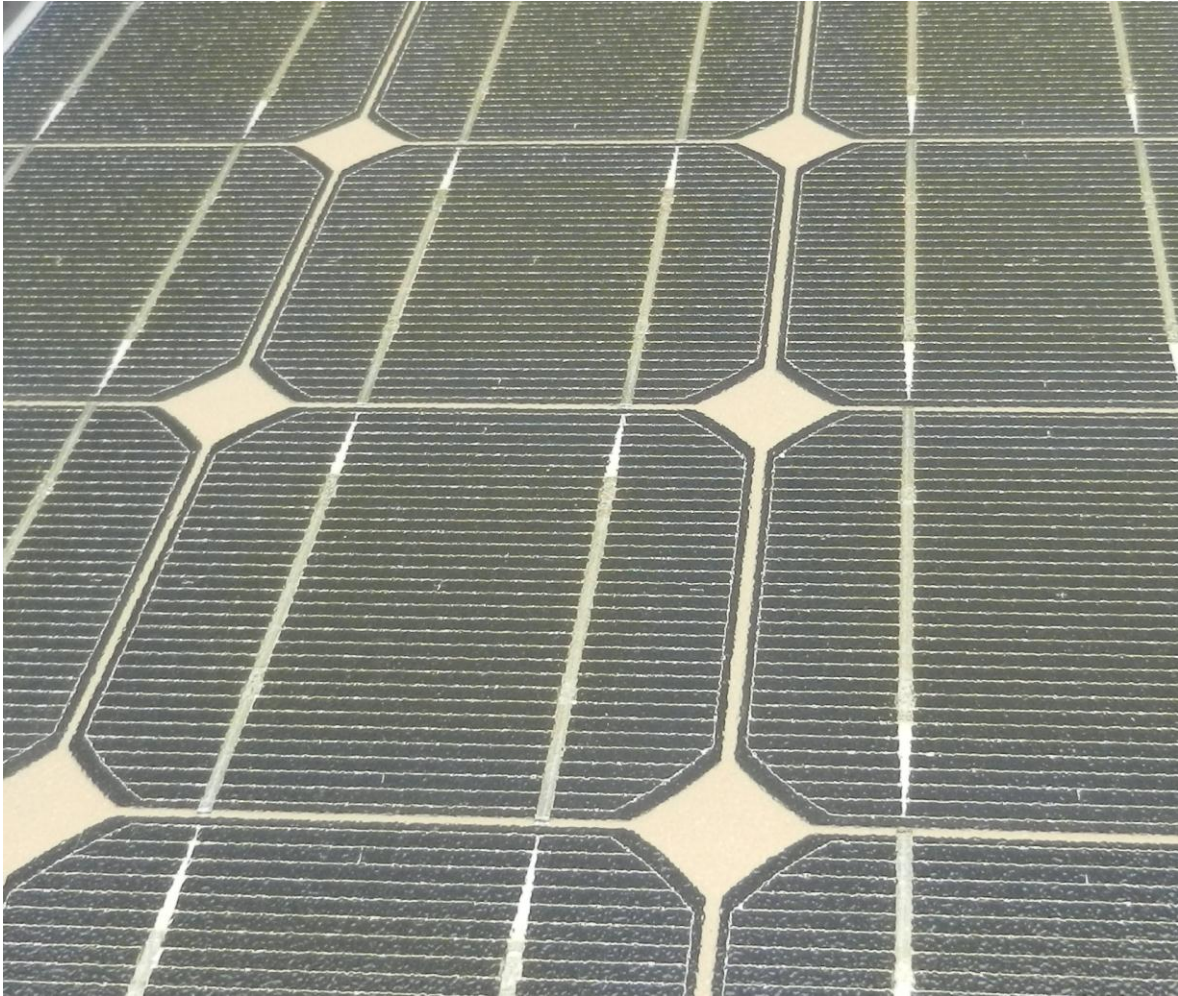
Dennoch wurden bei den Vorortbesuchen bei einer Reihe von PVA optische Veränderungen der Module festgestellt. Relativ selten wurde das früher häufig beschriebene browning beobachtet (Bild 11). Dabei handelt es sich um eine bräunliche Verfärbung der Kunststoffeinbettung der Solarzellen. Diese ist nicht zwingend mit einer Leistungsminderung verbunden.

*Bild 11: Browning von Solarmodulen (Modul M50 S, PVA Krauschwitz)*

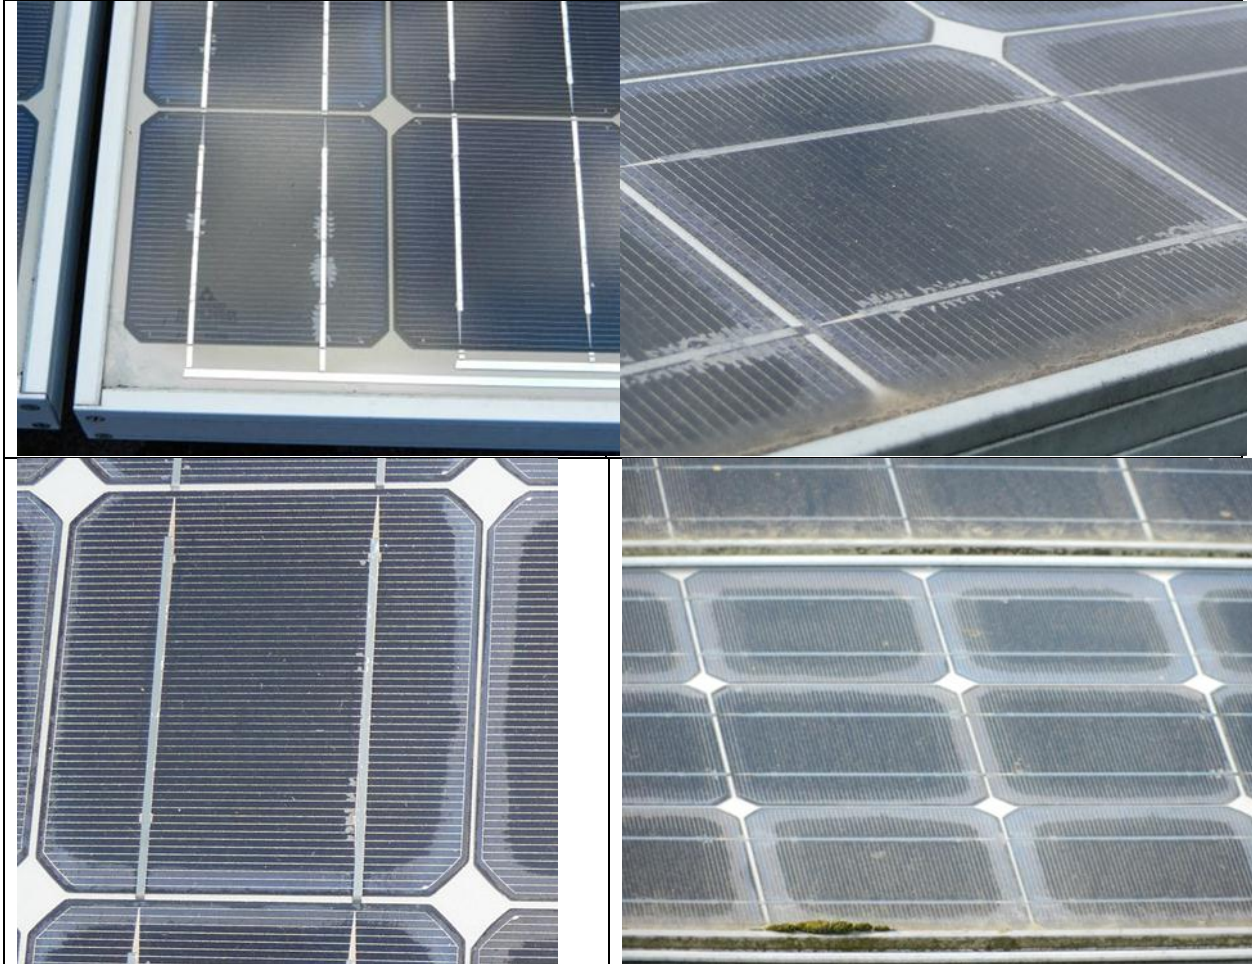
Siemens verarbeitet. Die Solarzellen der Module M50 besaßen keine Antireflexschicht. Offensichtlich kommt es hier durch Wechselwirkungen der Antireflexschicht mit dem verwendeten Einbettungsmaterial EVA zu großflächigen Delaminationserscheinungen. Diese wirken sich messbar auf die Erträge der PVA aus.

*Bild 12: Typische Veränderungen der Solarzellen in Siemens M55 Modulen: oben und unten links: Delamination in der Umgebung der Stromsammelleitungen (PVA Chemnitz, PVA Rochlitz, PVA Freital I). Oben rechts und unten: Auflösung der Antireflexschicht (unten rechts: PVA Markkleeberg)*

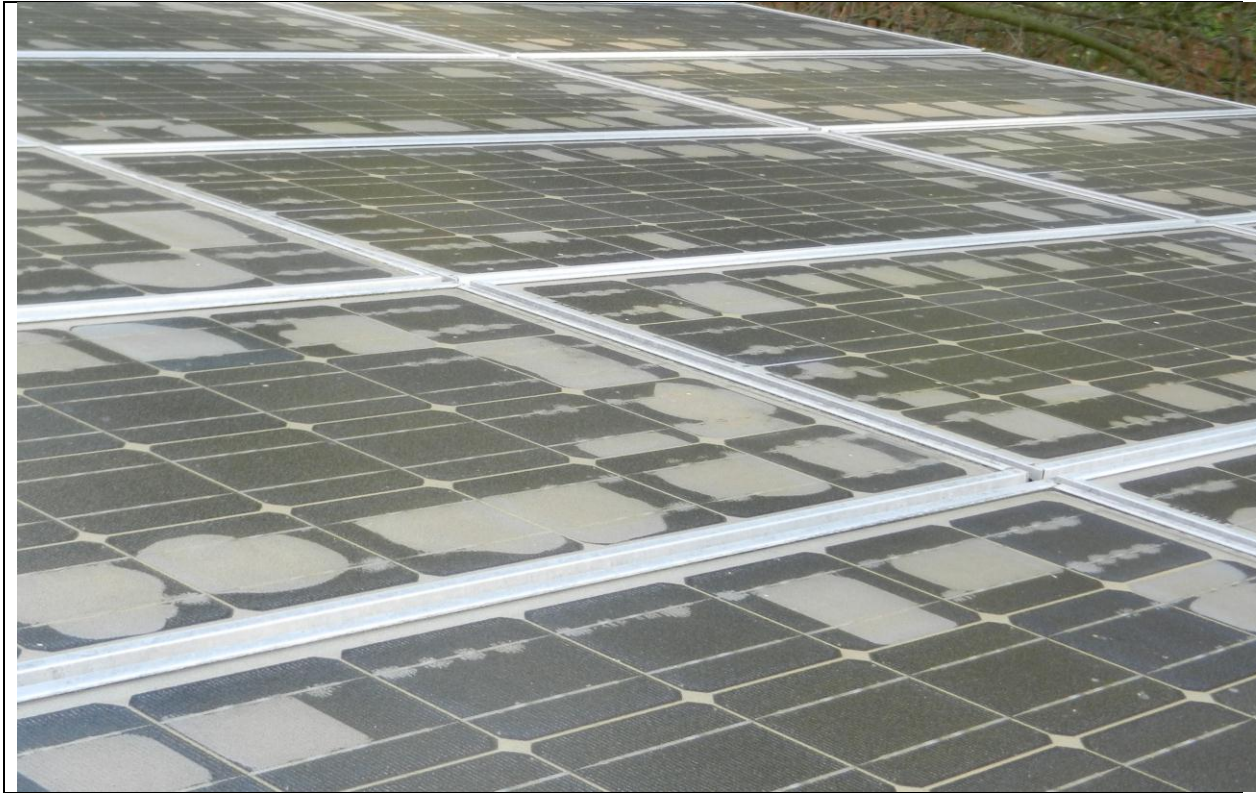
*Bild 13: Großflächige Delamination an Solarmodulen des Typs Siemens M56, erkennbar sind auch die im Bild 11 gezeigten Delaminationen bei den Stromsammelleitungen (PVA Flöha)*

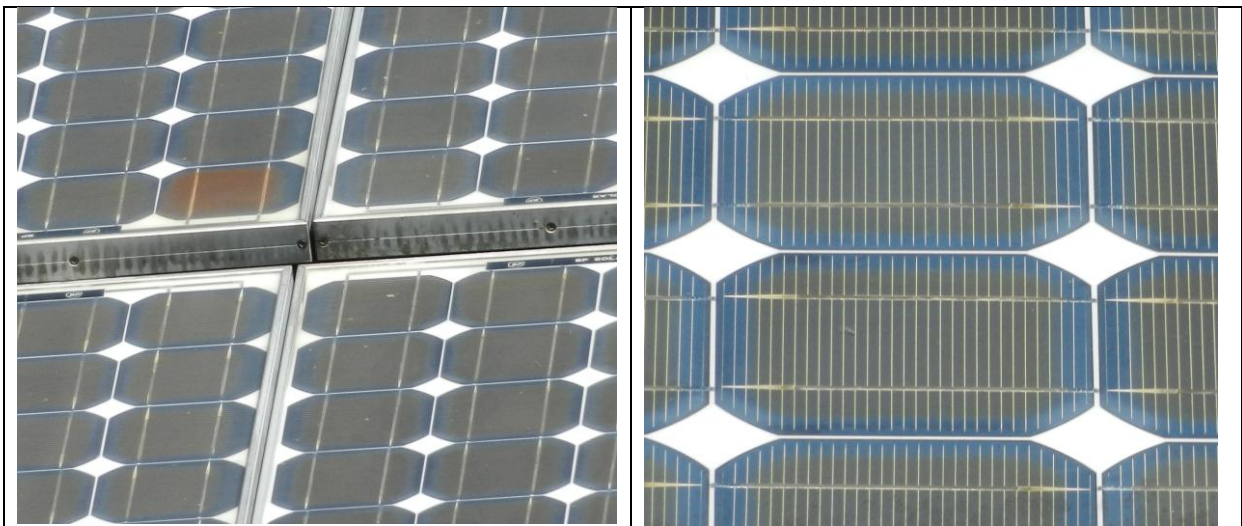
Bei den Modulen BP 270 und BP 275 (Bild 14) wurden an den Rändern der Solarzellen ähnliche Degradationserscheinungen der Antireflexschicht gefunden wie bei den Siemens-Modulen.

*Bild 14: Degradationserscheinungen der Antireflexschicht an den Rändern der Solarzellen bei BP-Modulen: links BP270 (PVA Thallwitz). Rechts: BP275 (PVA Mügeln). Links ist auch eine großflächige Verfärbung einer einzelnen Solarzelle zu sehen, möglicherweise verursacht durch einen hot spot.*

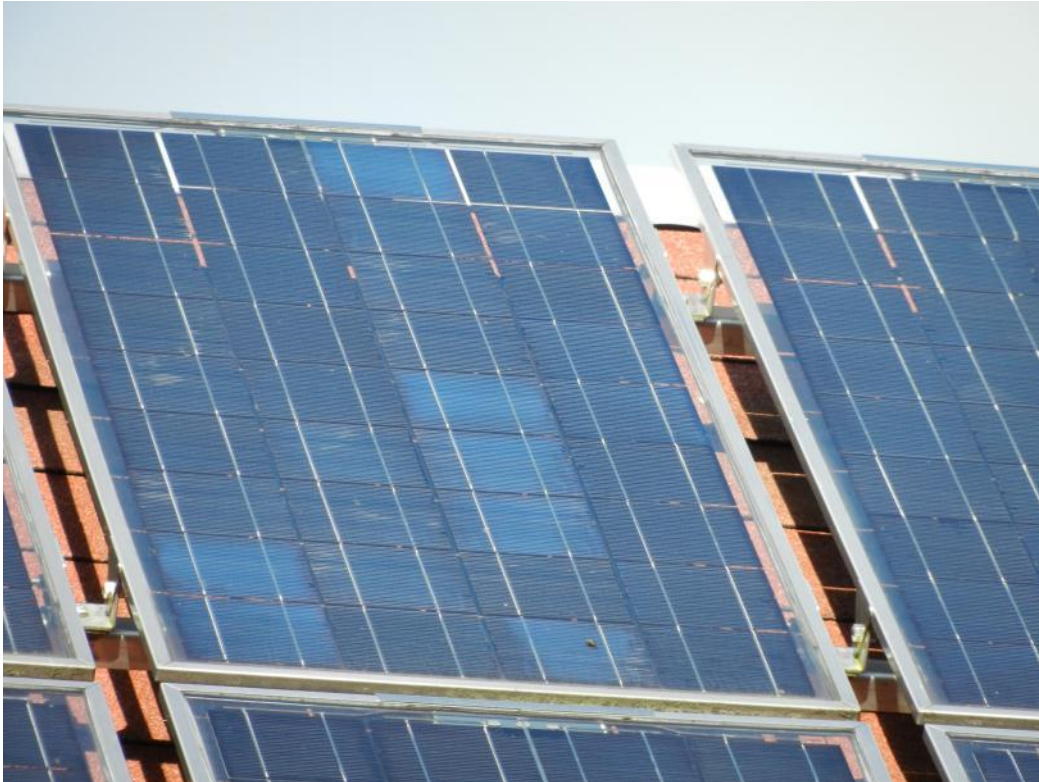
*Bild 15: Optische Auffälligkeiten der Solarzellen eines nach Garantie erneuerten MQ-36-Moduls (PVA Rosenthal-Bielatal) blieben ohne Auswirkungen auf den Ertrag.*

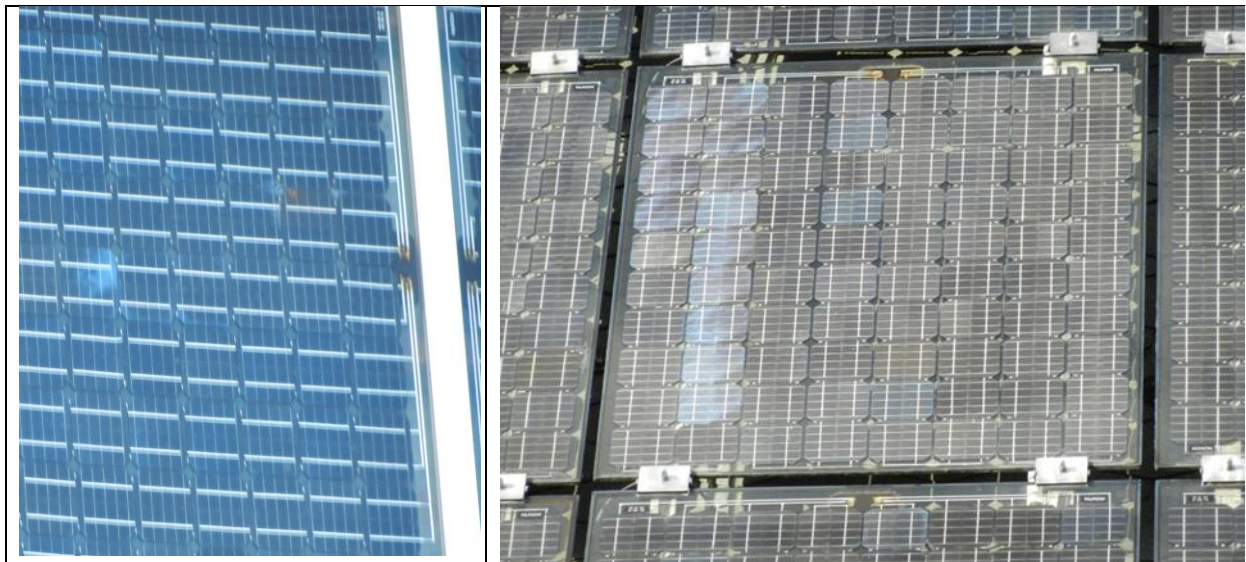
*Bild 16: MIS-Module von NUKEM (PVA Dresden VII, PVA Altenberg). Neben deutlichen Zellverfärbungen wird Korrosion an den Lötstellen der Modulsammelleiter vor der Moduldose beobachtet.*

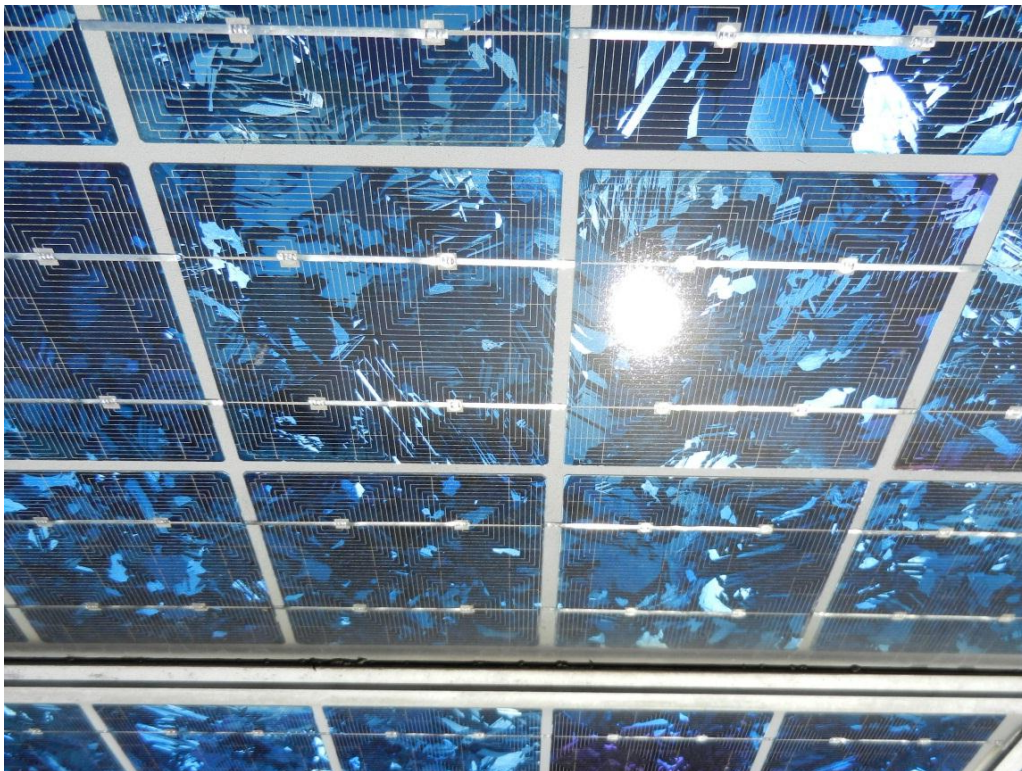
*Bild 17: Typische polykristalline Struktur der Module von Photowatt (PVA Aue). An der Unterkante der Module sind leichte Verschmutzungen erkennbar.*

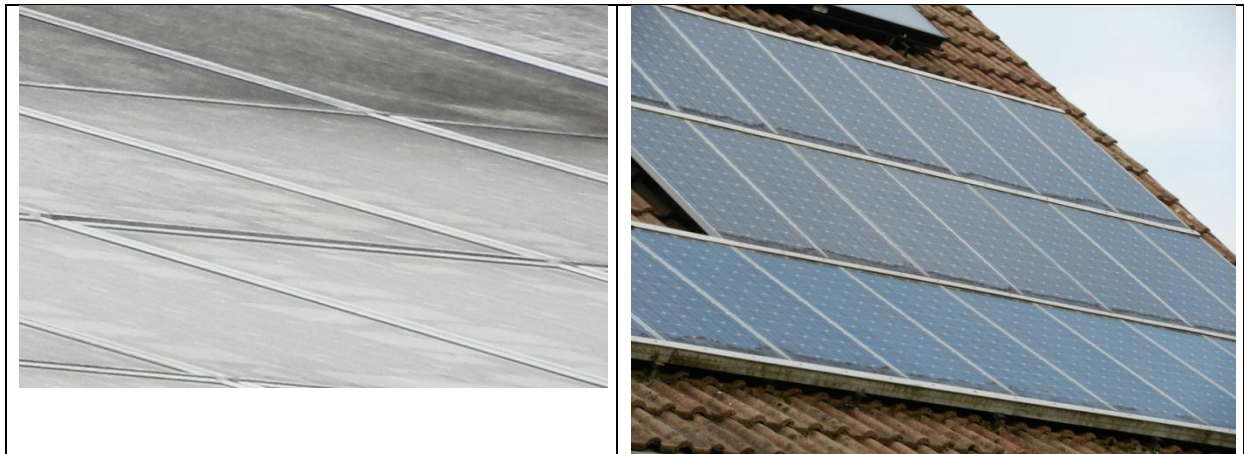
Fest anhaftende (klebrige) organische Ablagerungen wurden nur in 3 Fällen (Bild 18) festgestellt. Sie sind möglicherweise auf das örtliche Mikroklima zurückzuführen.

*Bild 18: Fest anhaftende Verschmutzungen traten sehr selten auf. Bei der PVA Flöha (links) wurden großflächige Anhaftungen (Braunalge?) beobachtet, bei der PVA Gablenz (rechts) traten ähnliche Verschmutzungen nur am unteren Modulrand auf.*

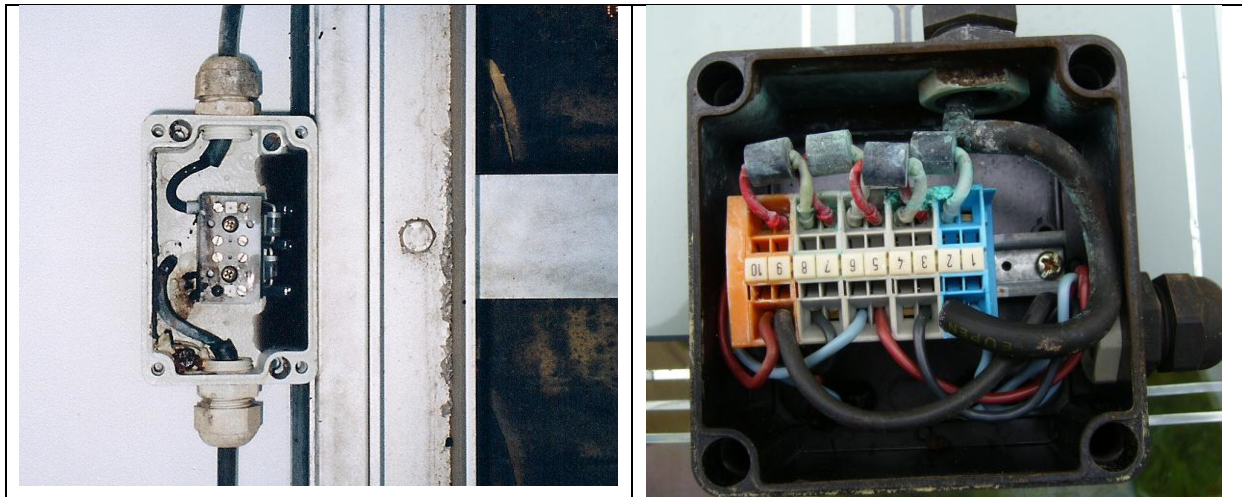
Eine weitere, mehrfach aufgetretene Fehlerquelle an Modulen war das Eindringen von Wasser in die Modulanschlussdose mit nachfolgender Korrosion der Leiter bzw. Dioden (Bild 19). Dies betraf insgesamt 6 PVA, darunter Module des Typs M50 S (Siemens) und PS184MC (NUKEM).

*Bild 19: Korrosion der DC-Leitungen nach Eindringen von Wasser in die Modulanschlussdosen (links Modultyp M50S , PVA Mockrehna; rechts Modultyp PS184MC204, PVA Kreischa).*

An 3 PVA mit dem Modultyp M50S drang nach mehr als 10 Jahren Wasser in die Modulanschlussdose ein. Ursache war eine mangelhafte Dichtung der Kabeleinführung in die Modulanschlussdose.

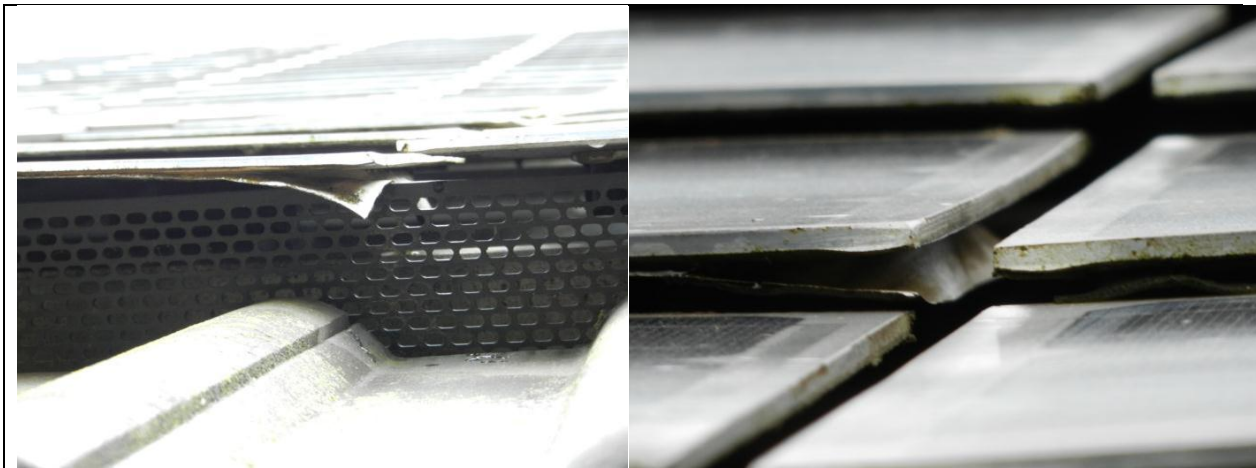
Bild 41: Ablösung der rückseitigen Modulabdeckung (backsheet) nach Entfernen der Modulrahmen

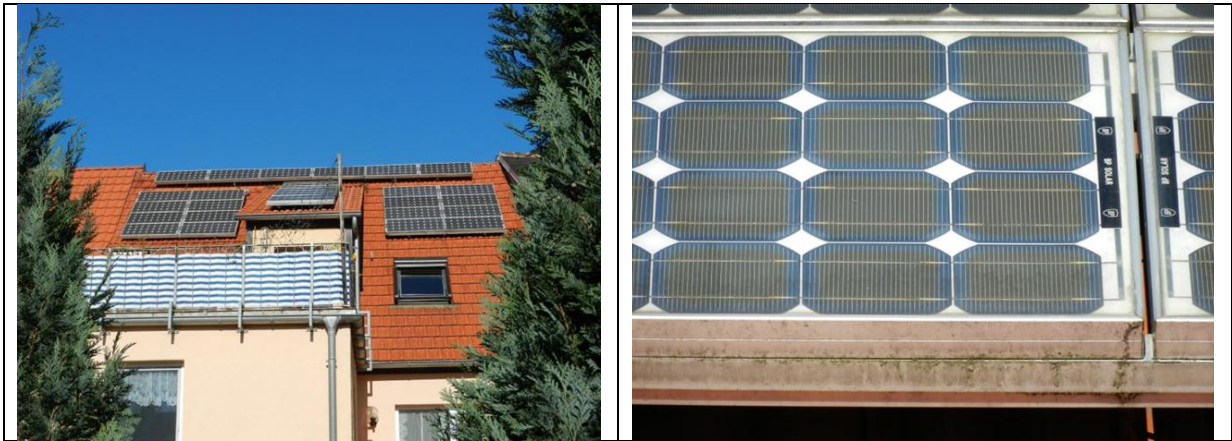
Bild 42: PVA Mügeln, rechts Moduldetail mit Zellverfärbungen

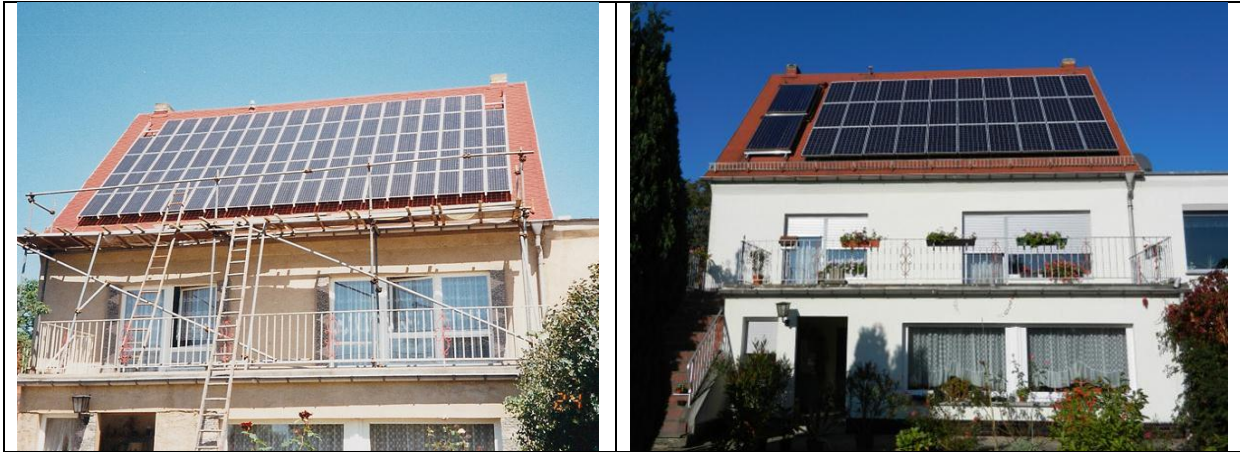
Bild 52: PVA Strehla; links bei Inbetriebnahme 1994, rechts nach Neuaufbau 2006

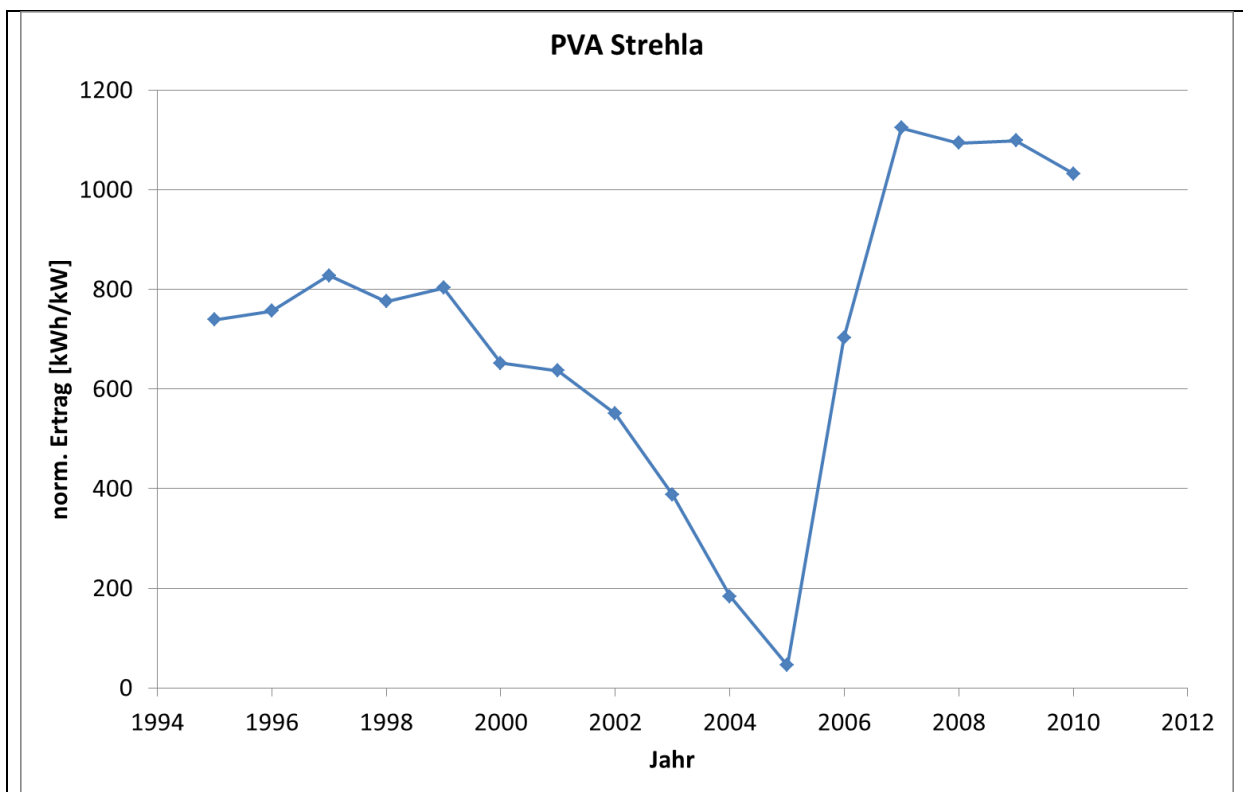
Bild 53: Jährliche Erträge der PVA Strehla: Nach Totalausfall der ursprünglichen Module wurde praktisch eine neue PVA installiert

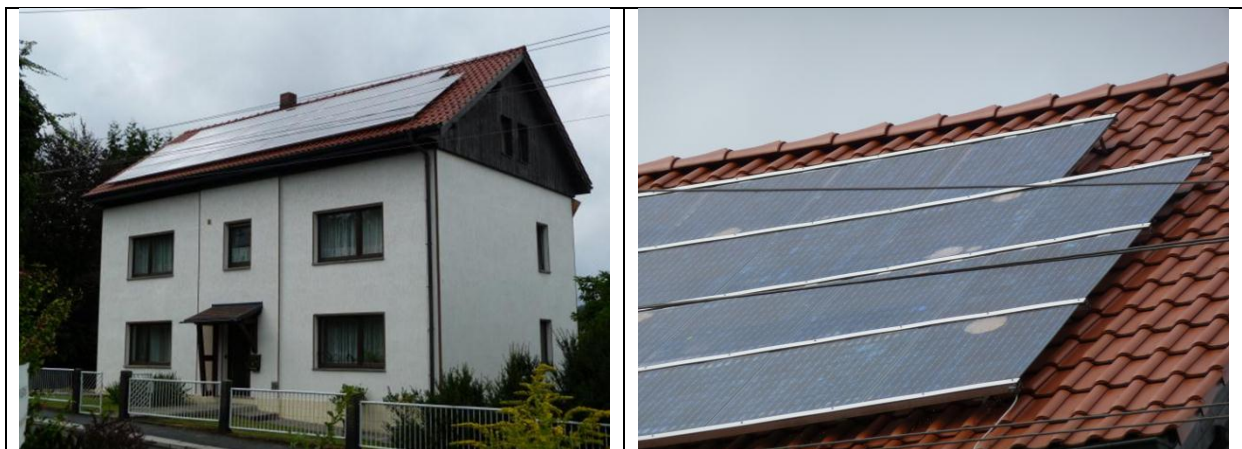
Bild 57: PVA Kirschau I; rechts sichtbare Delaminationserscheinungen

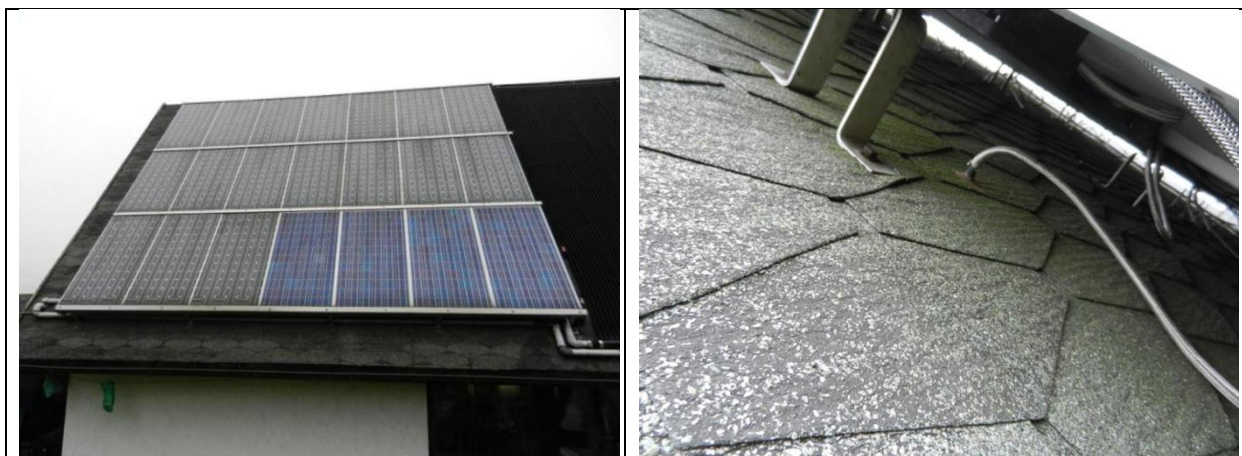
Bild 59: PVA Neustadt (Sachsen); rechts ummantelte Modulleitungen zum Schutz vor Marderfraß

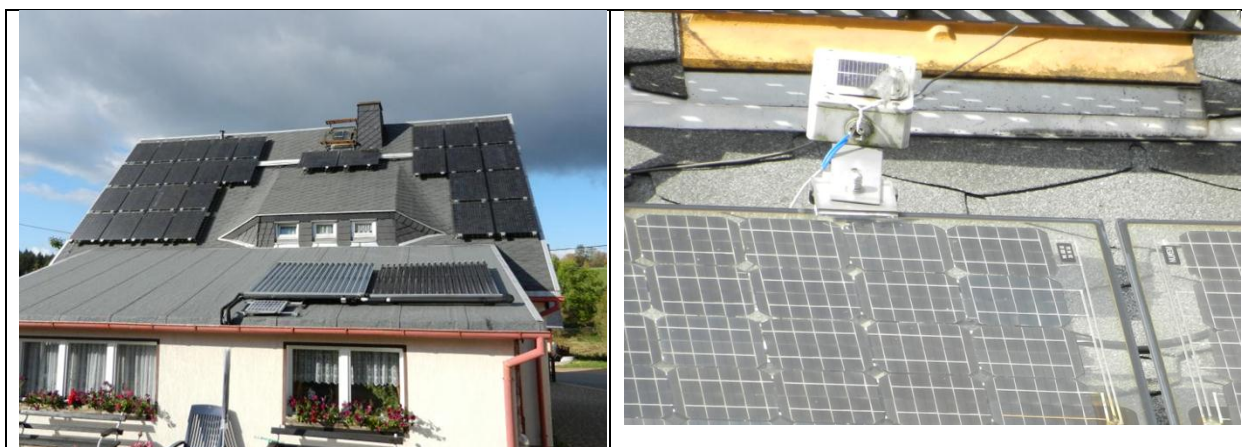
Bild 63: PVA Altenberg; rechts Detail mit Strahlungssensor (unbrauchbar wegen Ablösung der Schutzschicht)
