# **20 Jahre 1000-Dächer-Programm: Langzeiterfahrungen in Sachsen**

Autor:

Prof. Dr. Udo Rindelhardt, Dresden

SAENA GmbH, Dresden

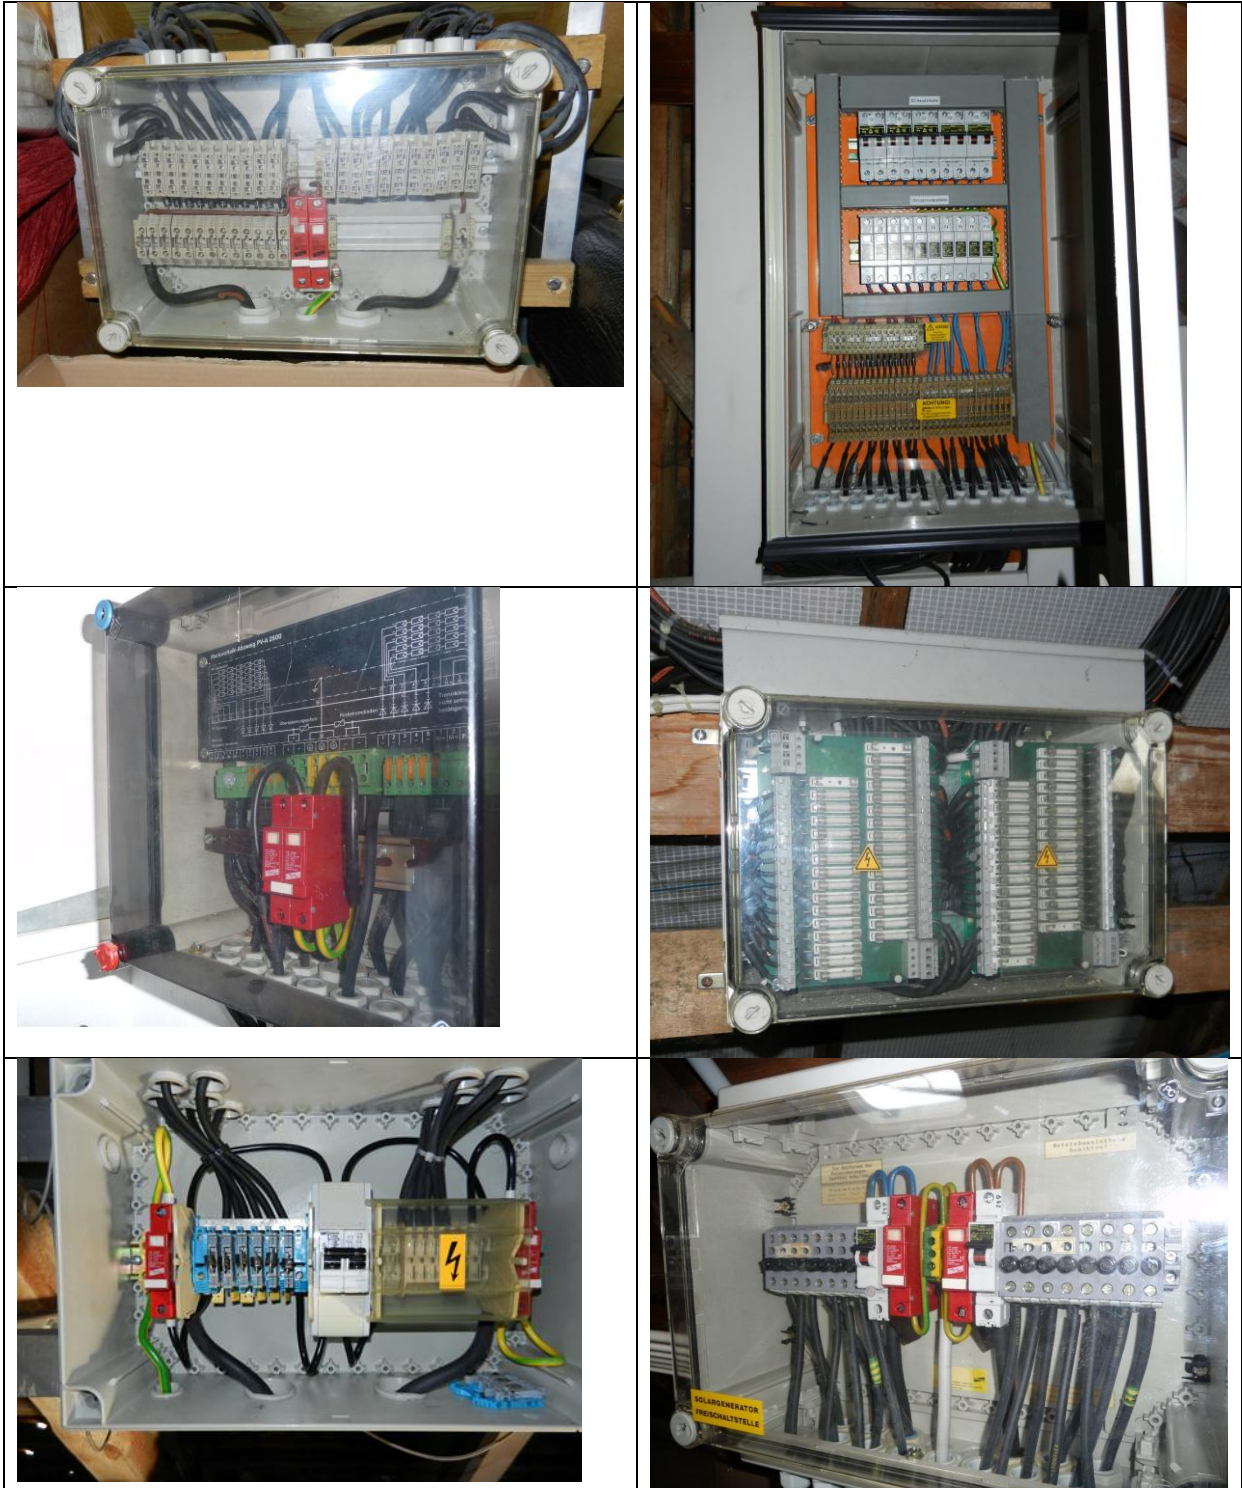
Die Zusammenschaltung der Stränge zur DC-Hauptleitung erfolgte in Generatoranschlusskästen. Dazu wurden verschiedene Typen angeboten, von einzelnen Installateuren wurden auch Eigenentwicklungen eingesetzt. (Bild 20). Gefordert wurden seinerzeit sowohl die Absicherung der DC-Leitungen jedes Stranges sowie der Einsatz von Dioden zur Verhinderung von Rückströmen. An etwa 15% der untersuchten PVA traten bisher Sicherheits- bzw. Diodenausfälle ohne ersichtlichen Grund auf. Wegen der großen Strangzahl können diese Fehler nur schwer über Ertragsänderungen nachgewiesen werden.

Die in den Generatoranschlusskästen ebenfalls geforderten Überspannungsableiter (thermische Varistoren) lösten nur in sehr wenig Fällen aus. Sie dienten vorrangig dem Schutz der Wechselrichter vor eingangsseitigen Überspannungen. Nach den jetzt vorliegenden Erfahrungen traten jedoch netzseitige Überspannungen am Wechselrichter weitaus häufiger auf.

*Bild 20: Beispiele von Generatoranschlusskästen (PVA Aue, PVA Chemnitz; PVA Freital I, PVA Dresden X; PVA Elsterheide, PVA Regis-Breitungen)*

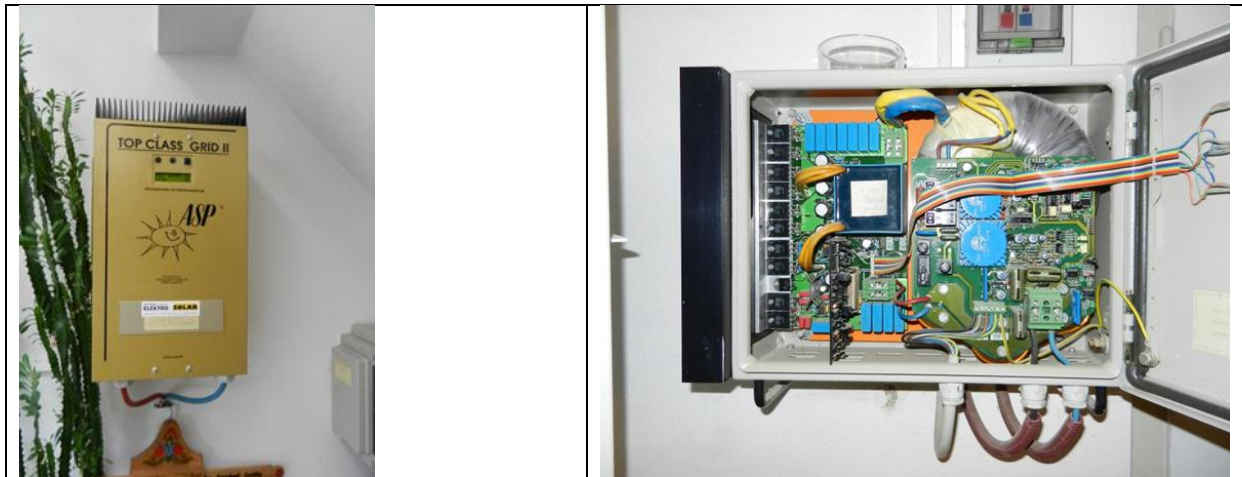
Das sicherlich bemerkenswerteste Ergebnis der Wechselrichterauswertung ist der Nachweis, dass auch Wechselrichter bei entsprechender Auslegung ohne Ausfall eine Lebensdauer von 20 Jahren erreichen können (Bild 21). Dies bewiesen die Wechselrichter des Schweizer Herstellers ASP (TOP Class-Serie) und des Berliner Herstellers UfE (NEG-1600). Auch die Wechselrichter von Solarkonzept hatten eine akzeptable Austauschquote von nur 20%.

*Bild 21: Fehlerfrei arbeitende Wechselrichter: TOP-Class Grid II (PVA Größschönauf) und NEG 1600 (PVA Limbach-Oberfrohna)*

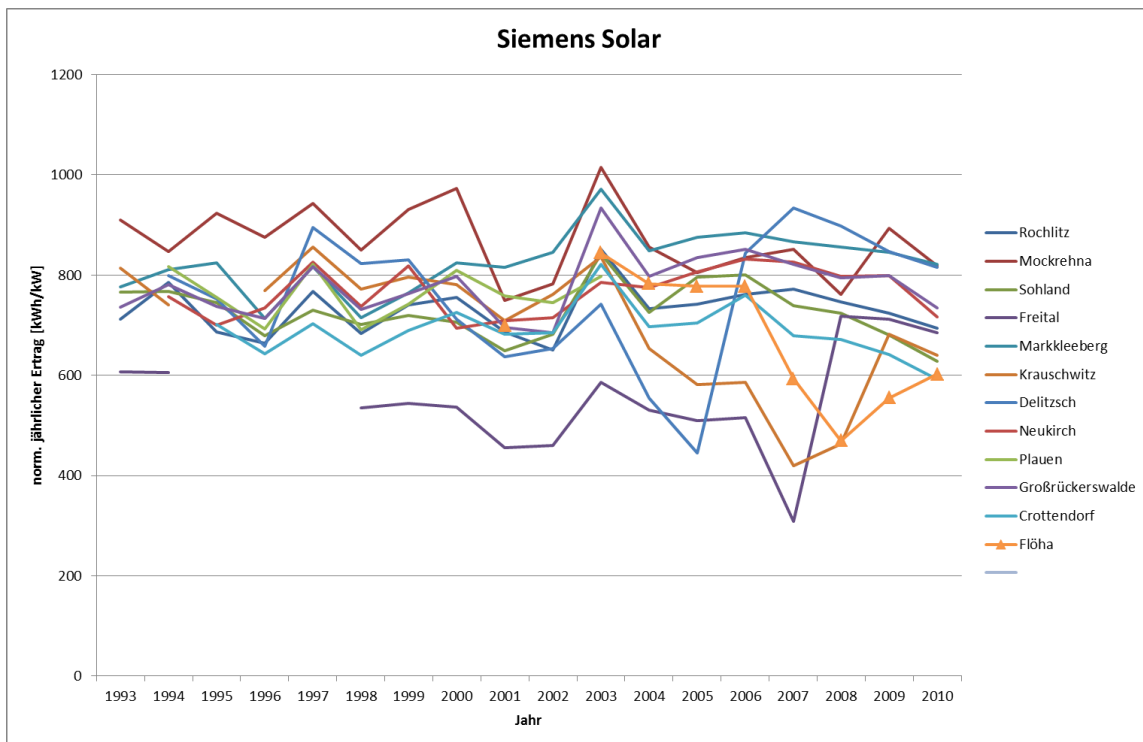
Insgesamt wurden 12 Anlagen mit Modulen von Siemens-Solar ausgewertet (Bild 22). Die Erträge schwankten zwischen 700 kWh/kW und 900 kWh/kW mit stabiler Tendenz im Zeitverlauf. Die PVA Freital war zunächst offensichtlich mit einem unterdimensionierten Wechselrichter (möglicherweise zudem mit schlechtem Wirkungsgrad) ausgerüstet. Nach dessen Austausch im Jahr 2007 wurden analoge Ergebnisse wie bei den restlichen PVA erreicht.

An 3 PVA mit dem Modultyp M50S drang nach mehr als 10 Jahren Wasser in die Modulanschlussdose ein. Ursache war eine mangelhafte Dichtung der Kabeleinführung in die Modulanschlussdose.

Bild 22: Erträge von PVA mit Modulen von Siemens Solar

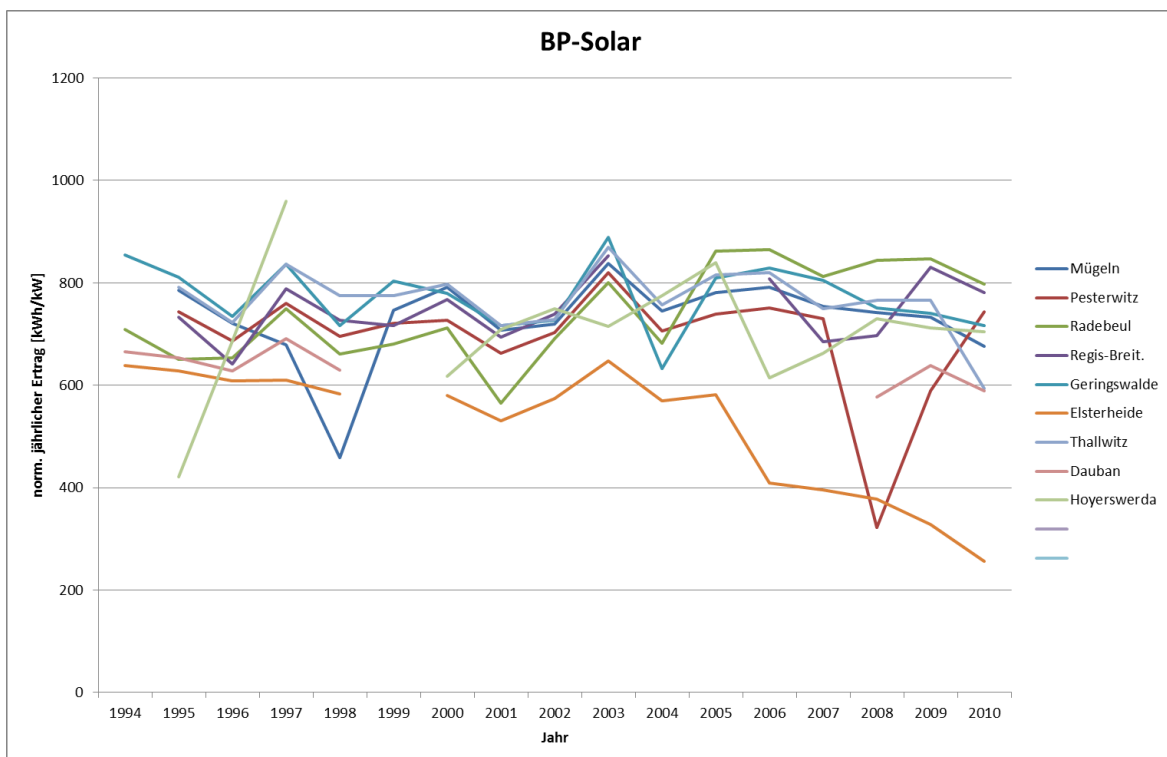
Bild 23: Erträge von PVA mit Modulen von BP Solar

Die Ertragsentwicklung von 9 verfügbaren PVA mit Modulen von BP-Solar (Bild 23) verläuft ebenfalls sehr stabil im Bereich zwischen 700 kWh/kW und 800 kWh/kW. Der sichtbare Leistungsabfall der Anlage Elsterheide ab 2004 wurde durch (langjährig unbemerkt) ausfallende Strangdioden verursacht, die Erneuerung erfolgte erst 2011.

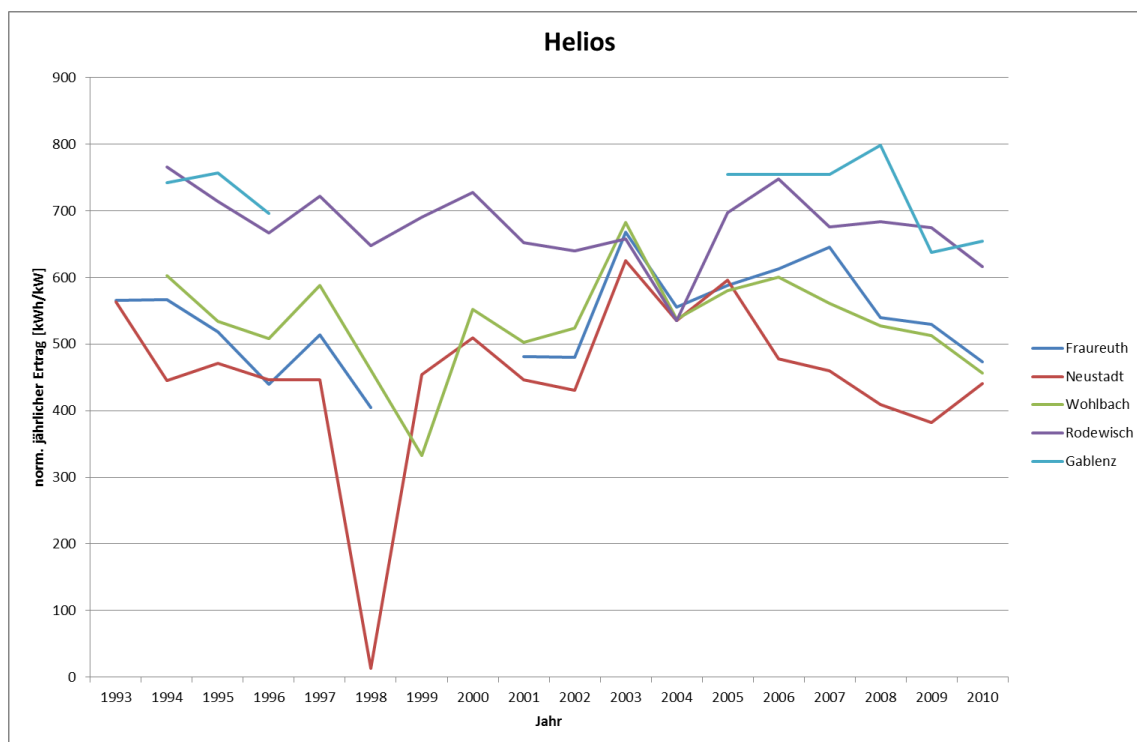
Die Ertragsverläufe der PVA mit Modulen von Helios (Bild 24) zeigen von Beginn an zwei unterschiedliche Gruppen. Während die Erträge von 2 Anlagen (Baujahr 1994) mit 700 kWh/kW etwa den Erträgen von PVA anderer Modulhersteller entsprach, zeigten 3 PVA (Baujahr 1992) von Beginn an eine deutlich geringere Performance (um 500 kWh/kW). Bereits seinerzeit wurden instabile Fertigungsprozesse als Ursache vermutet. In den letzten 4 Jahren ist bei allen Anlagen eine systematische Tendenz zu geringeren Erträgen zu erkennen.

Bild 24: Erträge von PVA mit Modulen von Helios

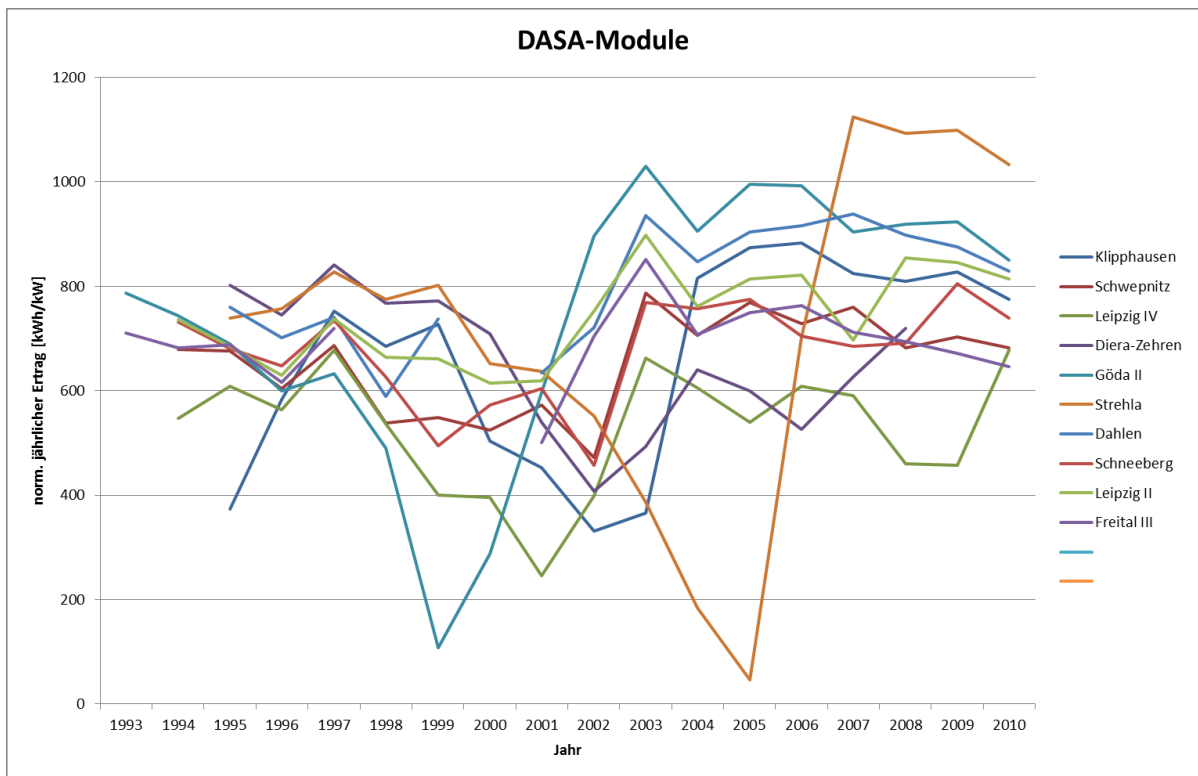
Durch die bereits erwähnte fehlerhafte Fertigungstechnologie kam es bei den Modulen MQ36 von DASA (anfänglich auch unter TST, später auch unter ASE geführt) ab 1997 zunächst zu einzelnen Ausfällen von Modulen, später fielen alle Module aus. Zwischen 1997 und 2002 kam es deshalb zu deutlichen Ertragsverlusten dieser PVA. Dies betraf in Sachsen 27 PVA.

Die Module wurden schließlich bei nahezu allen betroffenen (und angezeigten) PVA komplett als Garantieleistung getauscht. Als Austauschmodule kamen unterschiedliche Typen zum Einsatz, was sich in einem breiten Spektrum von Erträgen ab 2002 (Bild 25) widerspiegelt. Für eine Langzeitaussage sind diese Ergebnisse daher nicht geeignet.

Bild 25: Erträge von PVA mit Modulen von DASA (ehem. TST, später ASE)

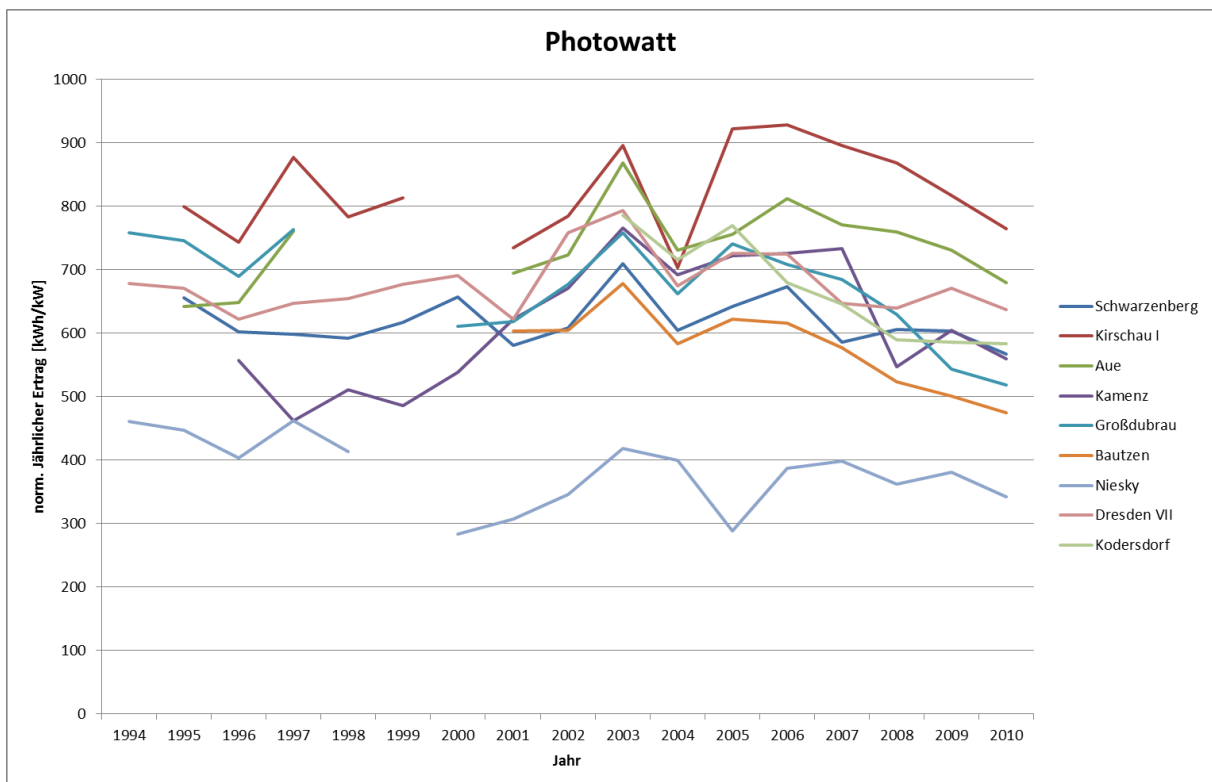
Bild 26: Erträge von PVA mit Modulen von Photowatt

Die Streuung der Erträge von PVA mit Photowatt-Modulen (Bild 26) war von Beginn an erheblich größer als bei anderen PVA. Abgesehen von der PVA Niesky, die starken Abschattungen unterliegt, schwankten die jährlichen Erträge zwischen 600 kWh/kW und 900 kWh/kW. Bei der PVA Kirschau I kam es nach Wechselrichteraustausch ab 2005 zu einem Anstieg der Erträge. In den letzten 4 Jahren ist – ähnlich wie bei den Modulen von Helios - eine Tendenz zu niedrigeren Erträgen feststellbar.

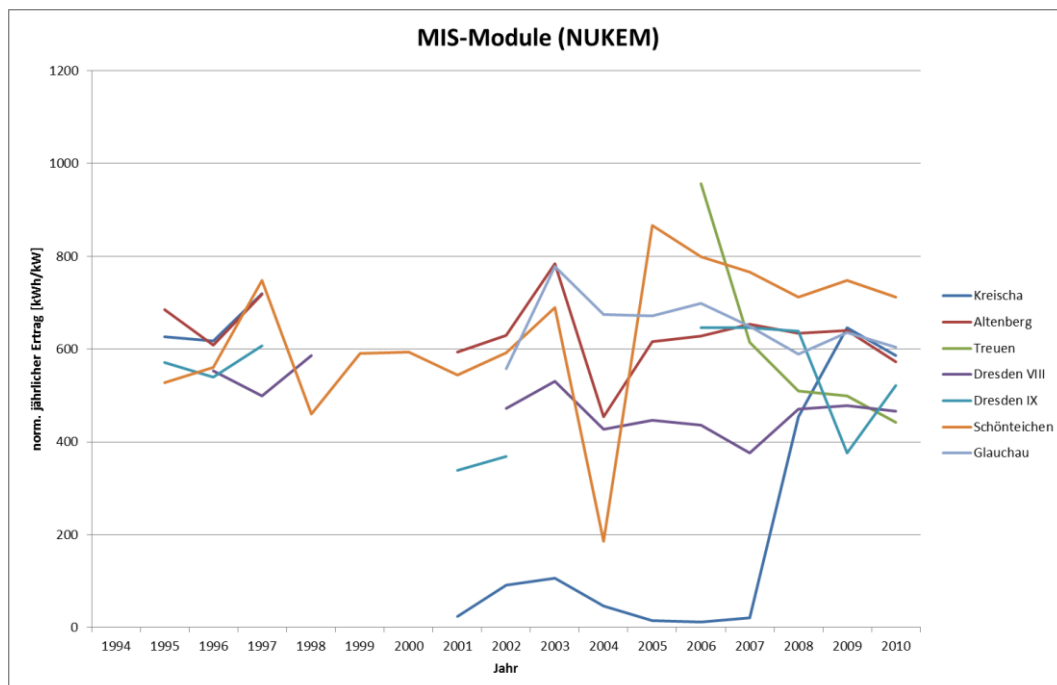
Durch die Firma NUKEM wurden ab 1992 neuartige MIS-Module in kleiner Serie gefertigt. Bei den MIS-Modulen handelt es sich um eine seinerzeit neu entwickelte Technik, die im 1000-Dächer-Programm erstmals zum Einsatz kam. Die Erträge (Bild 27) lagen anfangs um 600 kWh/kW. Eine klare Tendenz ist nicht sichtbar, allerdings standen zur Auswertung nur wenige PVA zur Verfügung. Die PVA Kreischa war bis zum Jahr 2007 defekt (Wasser in Modulanschlussdosen), nach Reparatur wurden die früheren Erträge wieder erreicht.

Bild 27: Erträge von PVA mit Modulen von NUKEM

langen Einsatz nicht konstruierten Strahlungssensors bestätigt dieser Wert die aus Bild 30 abgeleiteten Rückschlüsse. Die in Bild 27 mit eingetragenen monatlichen PR-Werte folgen – bis auf ausfallbedingte Ausreißer - dem bekannten saisonalen Verlauf, so liegen die Werte im Dezember stets 5-10% unter den jährlichen Werten. Der sehr geringe PR-Wert im Dezember 2010 wurde durch weitgehende Schneebedeckung des Generators hervorgerufen.

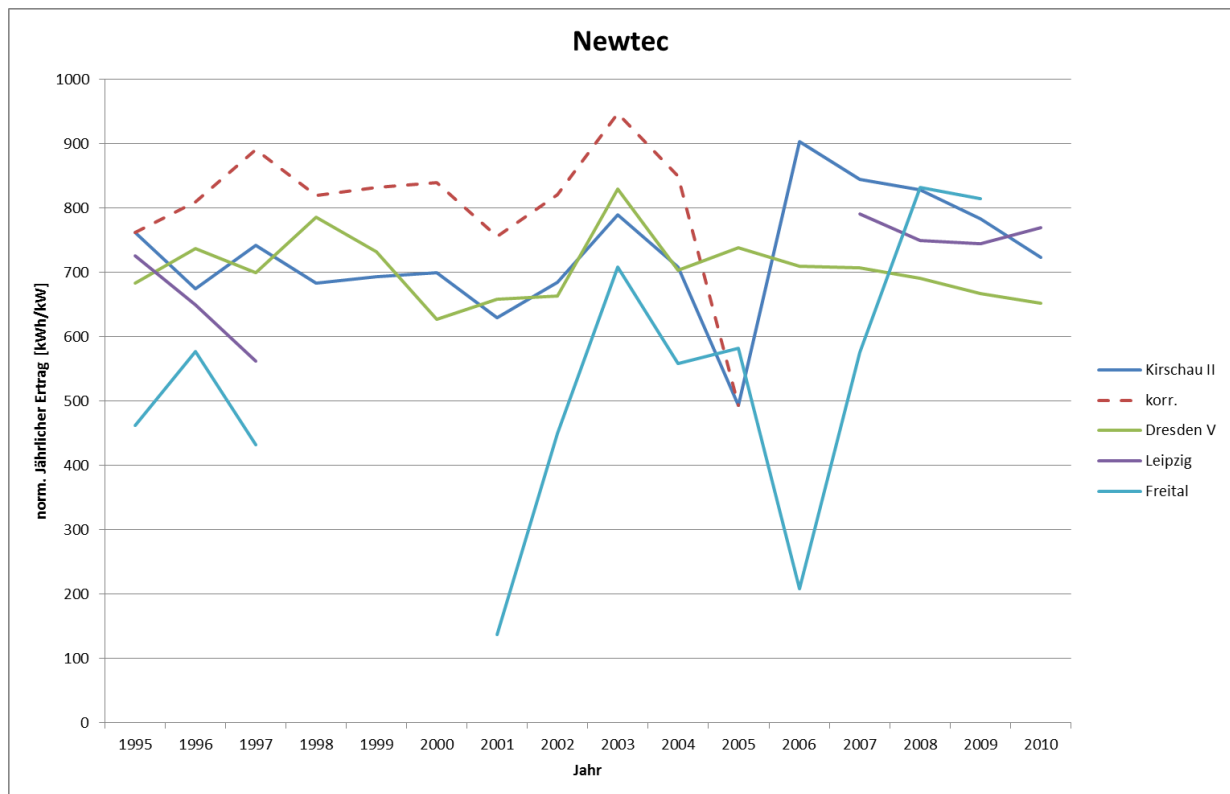
Die Erträge waren langfristig relativ stabil im Bereich um 700 kWh/kW (Bild 28). Die PVA Kirschau II lief vermutlich ab dem 2. Betriebsjahr mit einem defekten Modul, wodurch einer von sechs Strings ausfiel. Die korrigierte Kurve im Bild 28 zeigt den Ertragsverlauf der Anlage Kirschau I unter Berücksichtigung des Strangausfalls bis 2005. Die sichtbaren Ertragseinbrüche bei der PVA Freital sind auf Wechselrichterausfälle zurückzuführen.

Bild 28: Erträge von PVA mit Modulen von Newtec

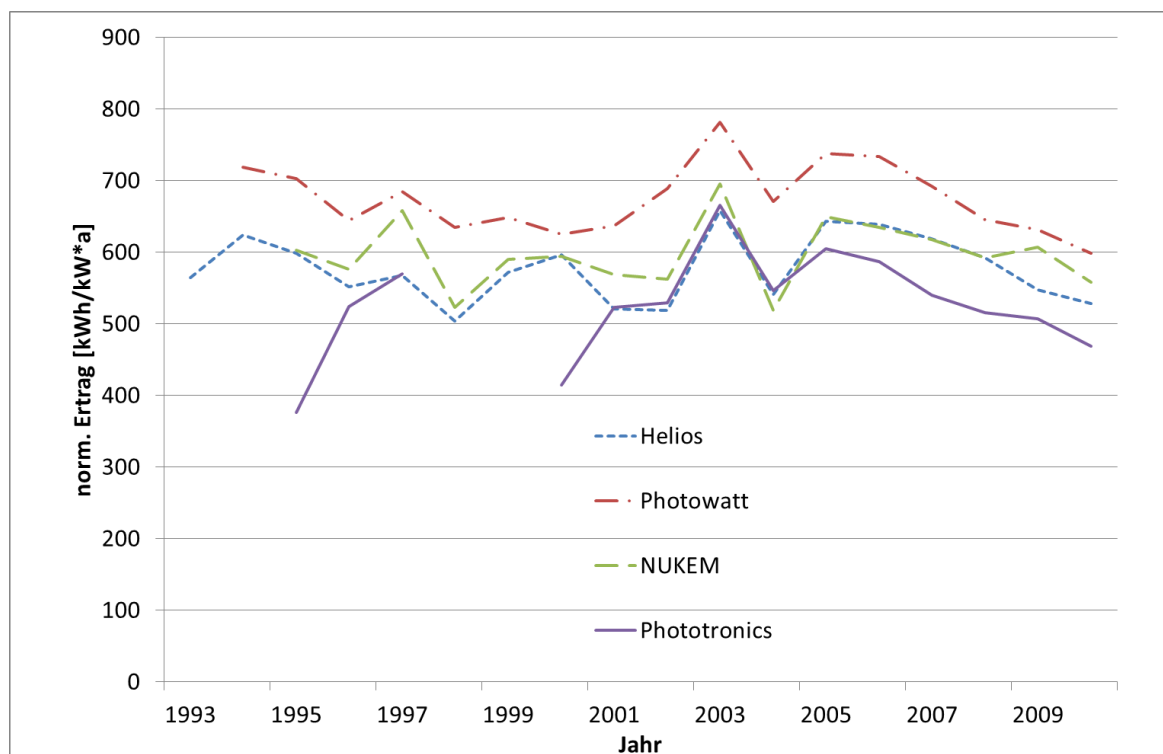
*Bild 31: Mittlere Ertragsverläufe von PVA mit Modulen von Helios, Photowatt, NUKEM und Phototronics (Zeitraum 1993 – 2010)*

Bei den im Bild 31 dargestellten mittleren Ertragsverläufen von PVA mit anderen Modultypen ist – ausgehend von den bereits anfangs vorliegenden geringeren Niveau - seit 2005 eine abfallende Tendenz sichtbar (ca. -15%). Unter Berücksichtigung der erhöhten Einstrahlung dürfte der Leistungsverlust sogar bis 20% betragen. Der Ertragsverlauf für amorphe Dünnschichtmodule (ASI) von Phototronics repräsentiert nur eine Anlage. Bis auf die MIS-Module von NUKEM waren optisch keine Veränderungen an den Solarmodulen und Zellen dieser Hersteller zu beobachten. Lediglich bei den an nur einer PVA eingesetzten Modultyp PWX500 wurden Delaminationserscheinungen beobachtet (vgl. Abschnitt 4.13).

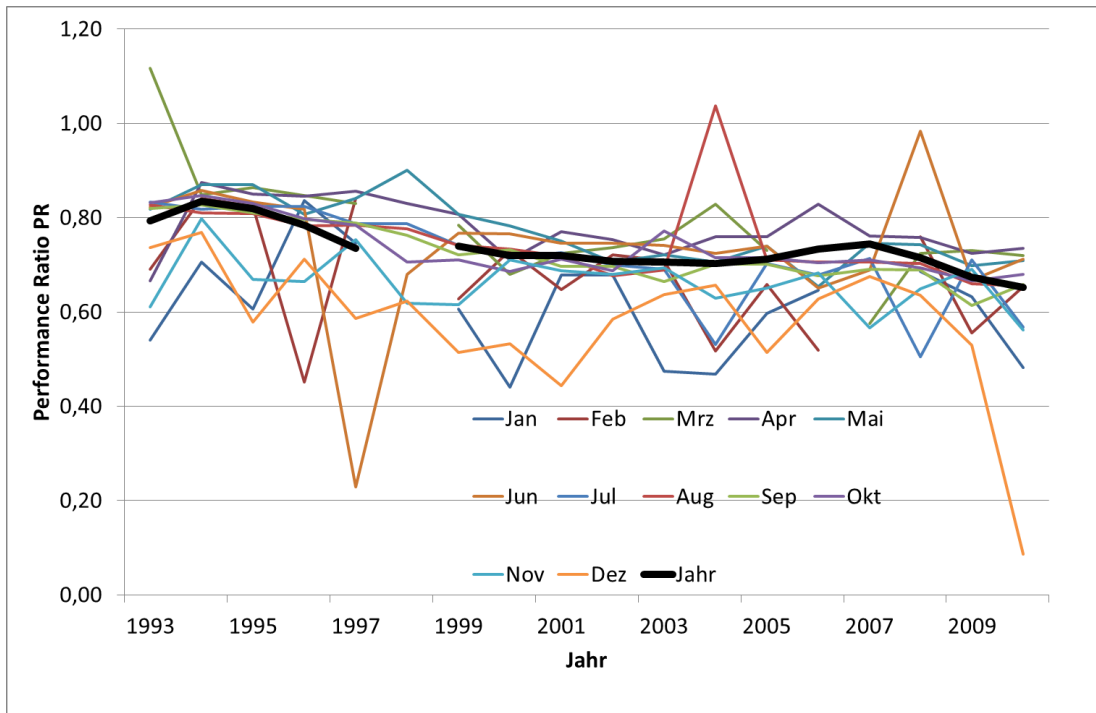
Die PVA Sohland (Bild 32) arbeitet mit Modulen des Typs M55 und dem SMA-Wechselrichter PV-WR1800. Zusätzlich war sie mit einem Si-Strahlungssensor ausgerüstet, der vom Betreiber ständig gewartet (Batterietausch des Integrators!) und ausgewertet wurde. Das die Leistungsfähigkeit der PVA kennzeichnende jährliche performance ratio PR verringert sich im untersuchten Zeitraum von 18 Jahren um etwa 10%. Unter Berücksichtigung des Messfehlers des für einen derart

Bild 32: Verlauf des performance ratios PR (Anlage Sohland)

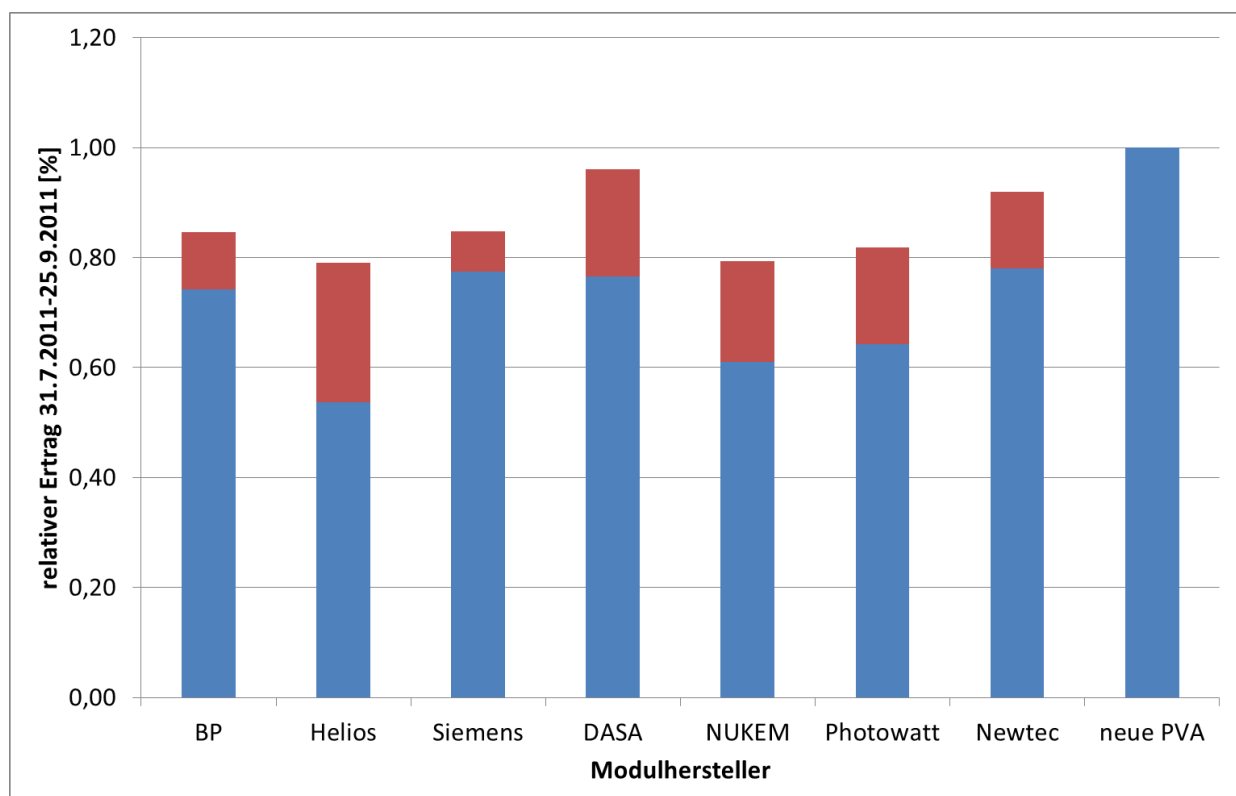
geordnet nach Modulherstellern mit denen der neuen PVA (=100%) verglichen. Entsprechend den blau dargestellten Balken erreichen die alten PVA Erträge zwischen 55 und 75 % der Erträge der Neuanlagen. Der Ertrag wurde dabei jeweils auf die bei Betriebsbeginn angegebene Nennleistung  $P_{STC}$  bezogen. Bei den Angaben handelt es sich jeweils um die über alle verfügbaren Anlagen gemittelten Erträge, einzelne Anlagen weichen davon auch merklich ab.

Werden jedoch die bereits in Abschnitt 2.4.3 dargestellten mittleren Minderleistungen der alten PVA berücksichtigt (rote Balken), so liegen die erreichten Erträge zwischen 78 und 90% der Neuanlagen. Daraus ergeben sich Ertragsreduktionen bis zum Jahr 2011 zwischen 10 und 20% bei den Altanlagen, wobei die Module von BP, Siemens und Newtec wieder bessere Werte als die Module von Helios, Photowatt und NUKEM zeigen.

*Bild 33: Relative Erträge der 1000-Dächer-PVA im Sommer 2011 bezogen auf die Erträge von in den letzten Jahren neu errichteten PVA.*

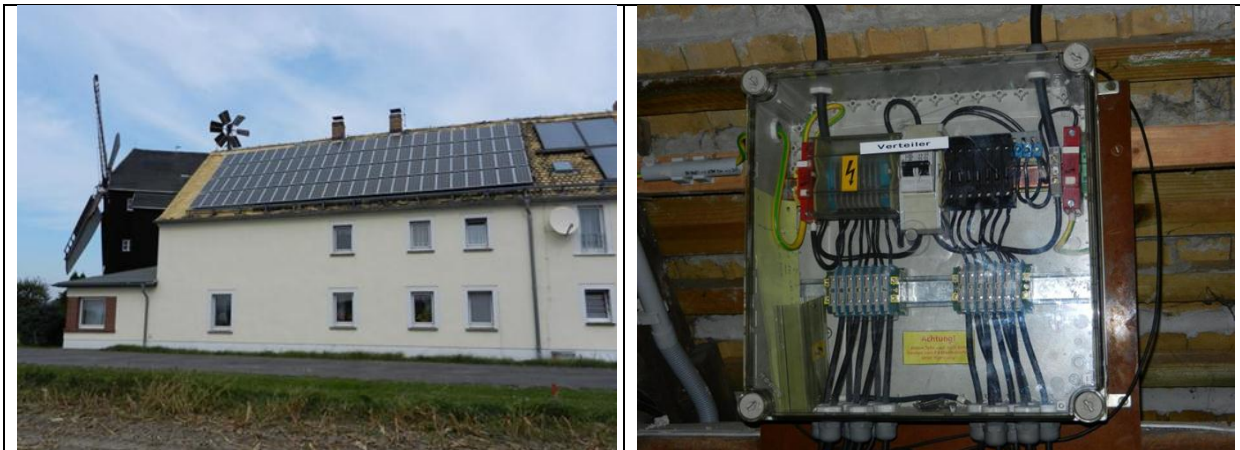
Bild 34: PVA Mockrehna; rechts Generatoranschlusskasten

Modultyp	M50 S
Wechselrichter	SKN 305
Wechselrichter neu	-
Besonderheiten: Wasser in Modulanschlussdosen, repariert

Die PVA Mockrehna ist die bis heute leistungsfähigste PVA aus dem 1000-Dächer-Programm in Sachsen. Jährlich erfolgt eine technische Überprüfung (Vermessung der DC-Stränge), durch welche auch das Wasser in den Moduldosen erkannt wurde.

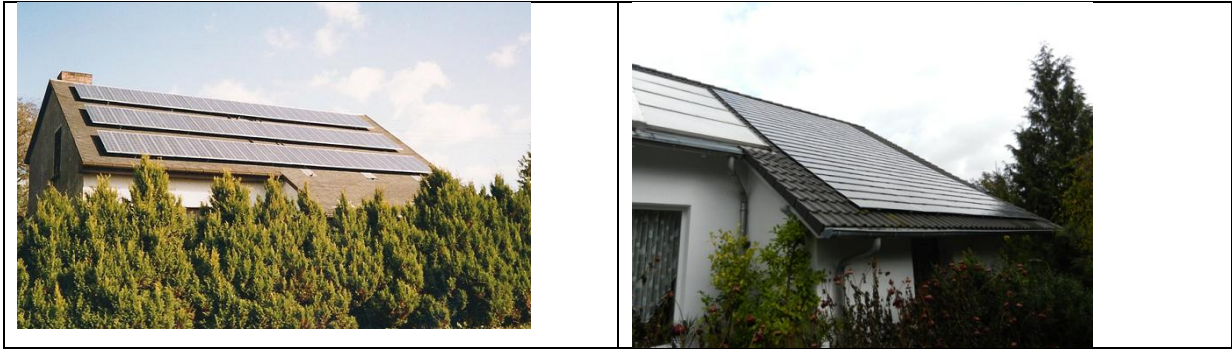
Bild 40: PVA Jahnsdorf (links: Originalzustand, rechts: nach Umbau)

Modultyp	M55
Wechselrichter	2 x SKN 203
Wechselrichter neu	-
Besonderheiten: Bei Umbau (um 2000) Modulrahmen entfernt Dadurch jetzt Ablösung der rückseitigen Folie (Tedlar) nachweisbar!

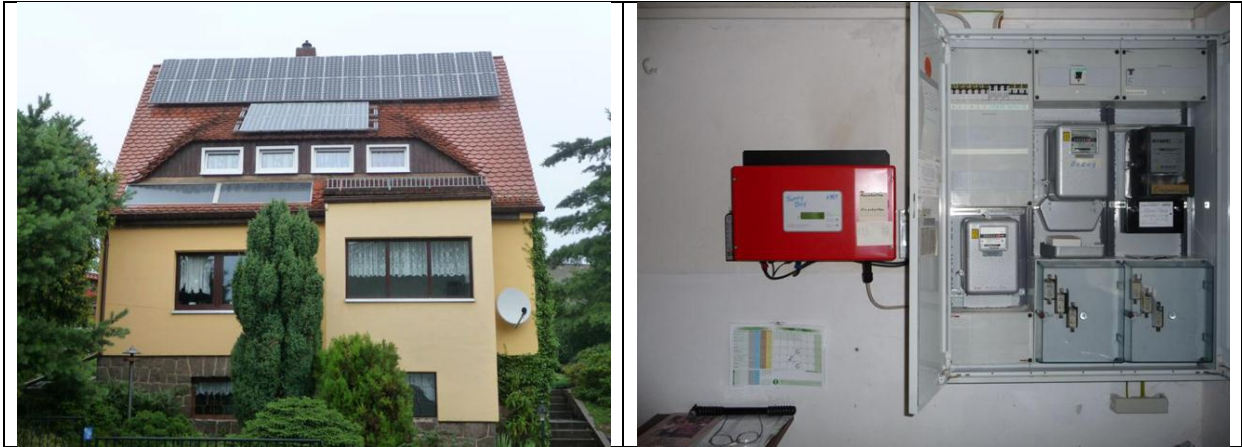
Bild 44: PVA Radebeul, rechts Wechselrichter und Zählerplatz

Modultyp	BP255
Wechselrichter	PV-WR1800
Wechselrichter neu	SB2100TL
Besonderheiten: 2 Neigungen, bei Ersatz des WR jeweils 2 Stränge in Reihe geschaltet Erdschluss im Generator (ca. 50 V)

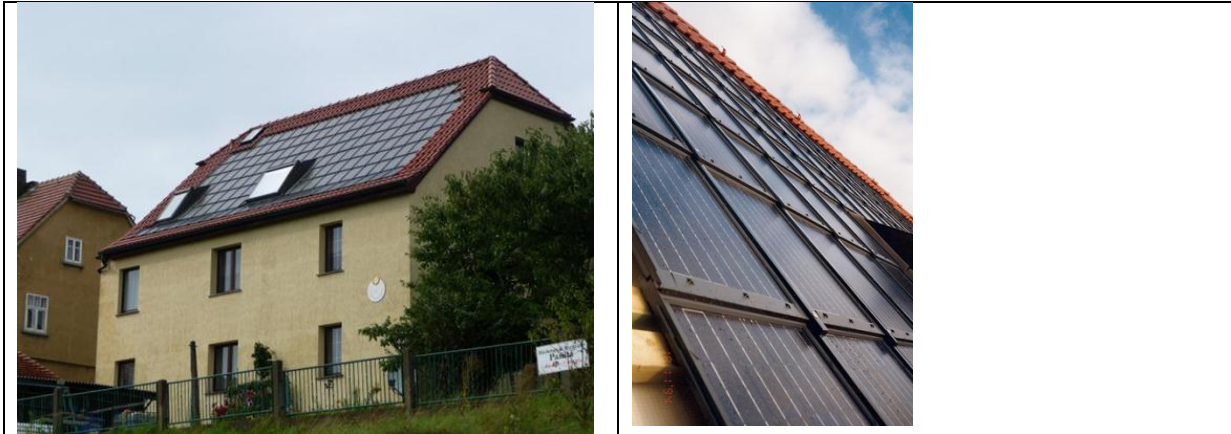
Bild 48: PVA Kirschau II; rechts Detail der Solar-Dachziegel bei Montage

Modultyp	SDZ36-10
Wechselrichter	PV-WR5000
Wechselrichter neu	Nur Tausch
Besonderheiten: 1 defektes Modul 2005 getauscht (seit 1996 bekannt, vermutlich schon vorher defekt), deshalb ein Strang permanent ausgefallen

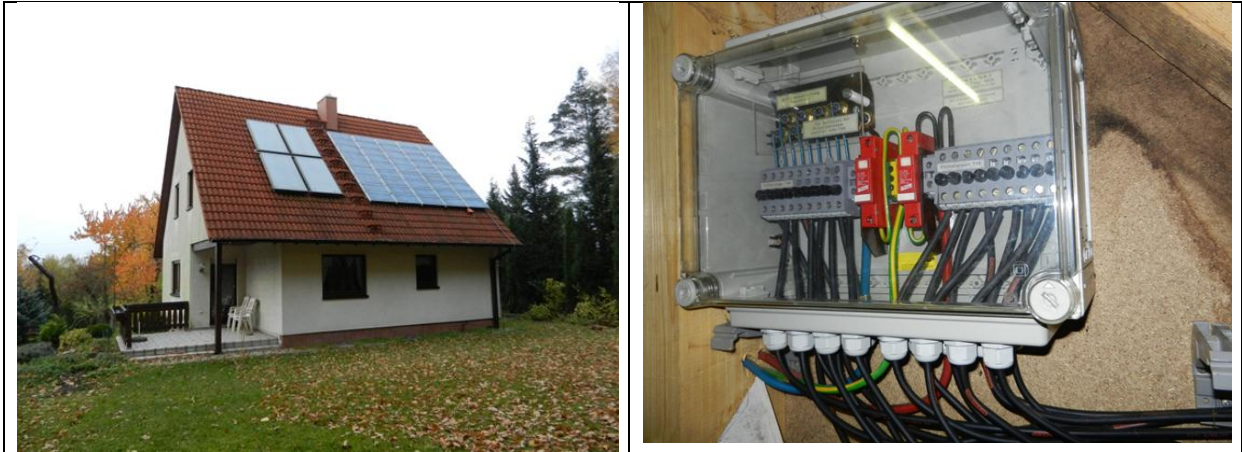
Bild 54: PVA Niesky; rechts Generatoranschlusskasten

Modultyp	PWX500
Wechselrichter	PV-WR1800
Wechselrichter neu	-
Besonderheiten:	Starke, zunehmende Verschattung durch Wald

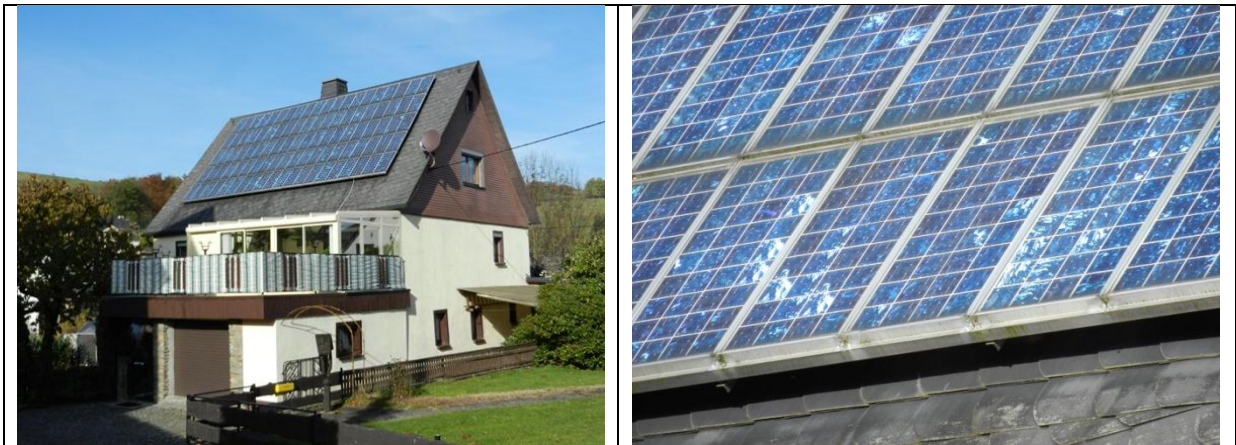
Modultyp	PWX500
Wechselrichter	SOLWEX 5065
Wechselrichter neu	Fronius IG 40 (2007)
Besonderheiten: Teilw. Abschattung durch Umbau des gegenüberliegenden Hauses!

Bild 55: PVA Schwarzenberg; rechts noch heute stark reflektierende Zellen (typisch für Photowatt)

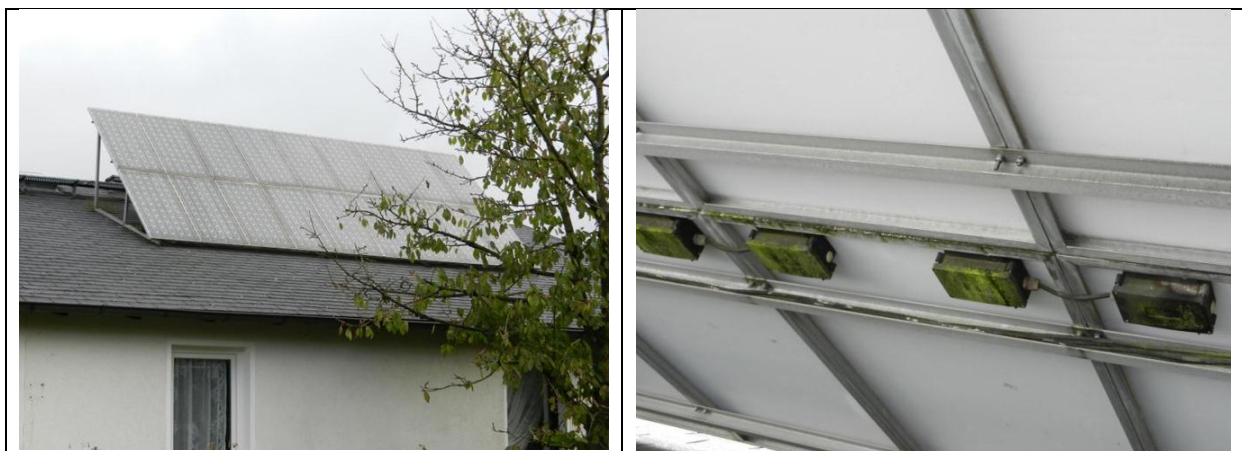
Bild 61: PVA Mühlental; rechts Moduldosen

Modultyp	H100
Wechselrichter	PV-WR1800
Wechselrichter neu	Getauscht bei Reparatur
Besonderheiten: Kabeleinführung in Dach zeitweise undicht
